### Rákóczi belterület 1822/2 helyrajzi számú önkormányzati ingatlannal kapcsolatos döntéshozatalra

## ÉPÍTÉSÜGYI SZAKÉRTŐI VÉLEMÉNY

5085 Rákóczifalva, Béke út 10/a. sz. Hrsz:1822/2 alatti  
lakóépület  
alkotó szerkezeteinek állapotáról

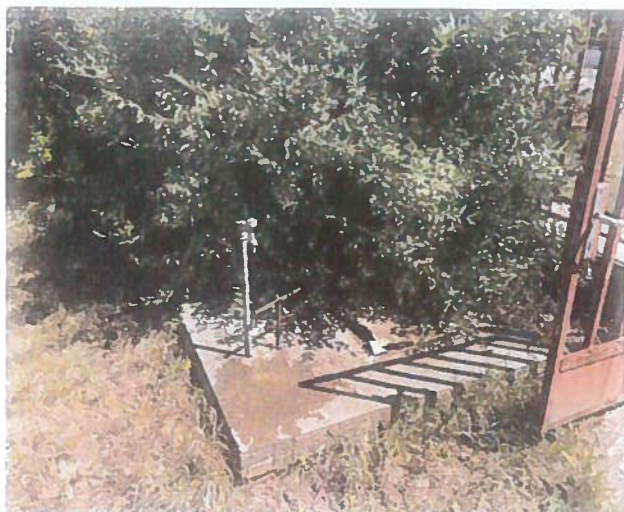
Udvari Vízcsap

- **közművek:** Az épületben semmilyen közmű nincs, csak a telken, az utcai telehatár mentén van ivóvíz beállítás és elektromos betáplálás, a lakóépületbe vezető elektromos kábelt nem leltük fel, de belül a minimális eredeti elektromos kiépítettségnek vannak nyomai.

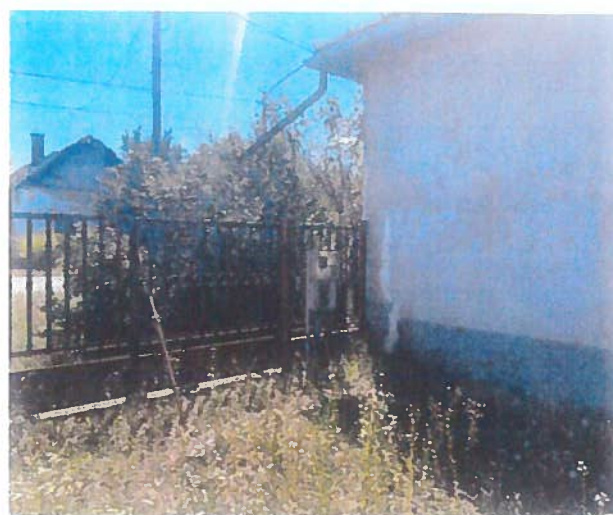
Udvari elektromos szekrény

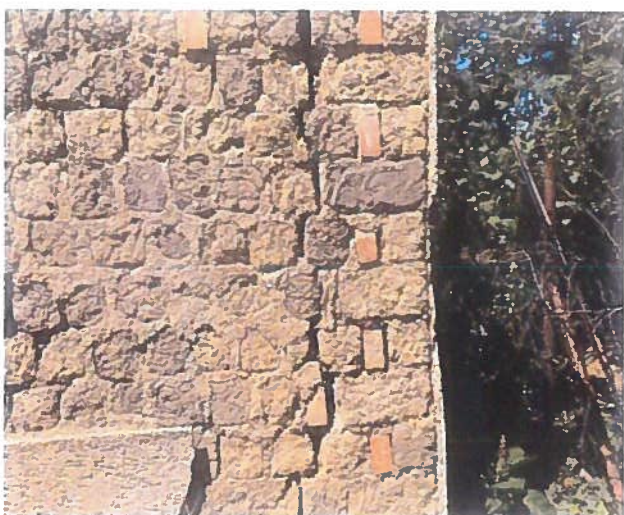
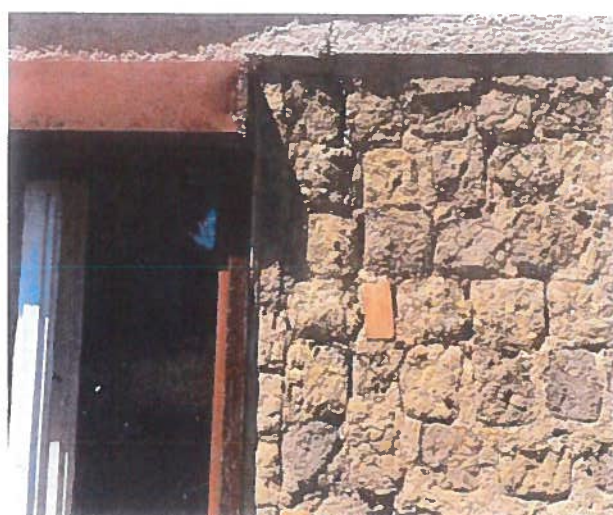
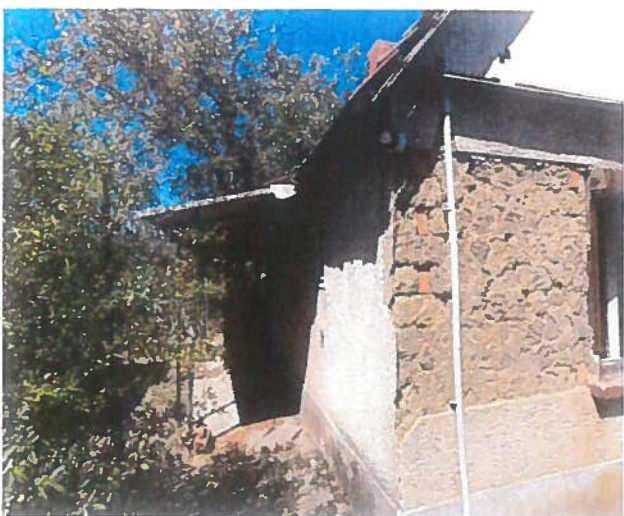
A vályog falazatról a homlokzati vakolat több helyen levált, szinte az egész feltáskásodott, a falazaton jelentős, teljes keresztmetszetben megjelenő repedések láthatóak, a falazat anyagának külső oldala a folyamatos ázás miatt károsodott, mállik.

A főfalakban lévő kiváltók környékén jellemzően szintén erős repedések láthatóak. A falazat vastagsága nem felel meg a teherbírasi előírásoknak, vályog téglából minimum 45 cm vastagságú főfalat kellett volna építeni.

Teherhordó fal állapota

A főépület lakás funkcióra jelen állapotában alkalmatlan, annak felújítása a falazat gyengesége, repedezettsége és a földem, ill. a tetőszerkezet állapota miatt, a mai előírásoknak megfelelően nem végezhető el, illetve irreálisan magas költségeket igényelne.

Az épület teljes egészében bontásra érett, nélküle a telekingatlan jelentősebb értéket képvisel.

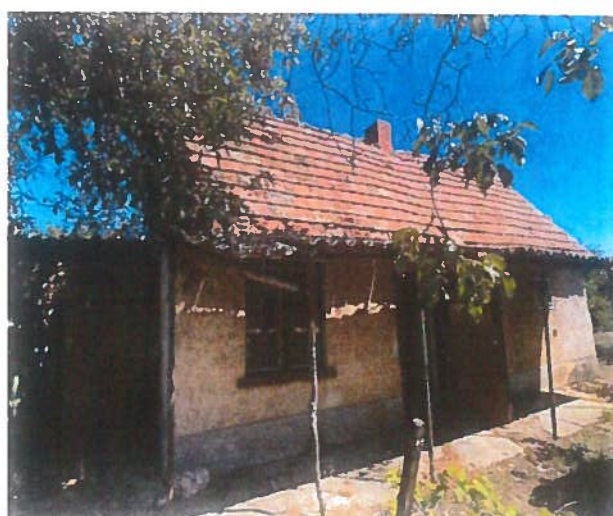
A tetőszerkezet eresze része elkorhadt, töredezett, a bejárat előtti előtető tönkrement.

Előtető állapota

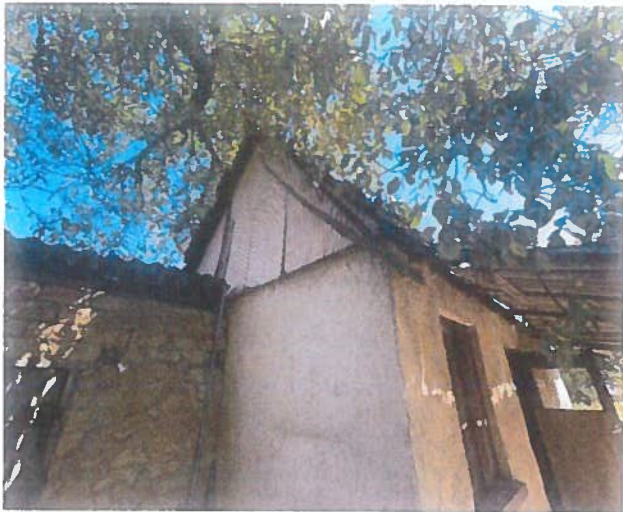
Hátsó épületrész

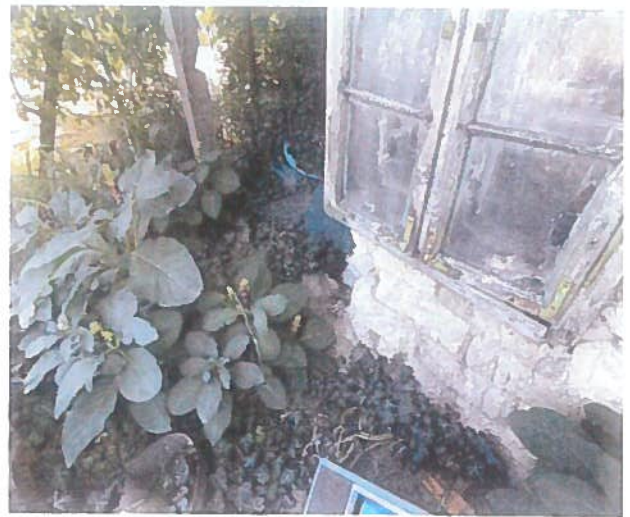
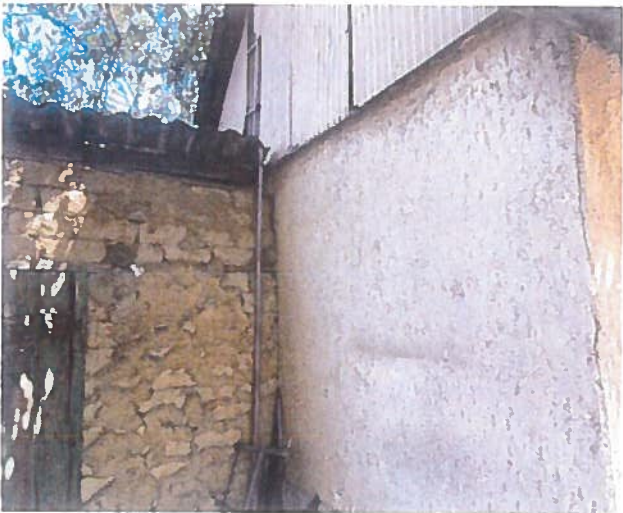
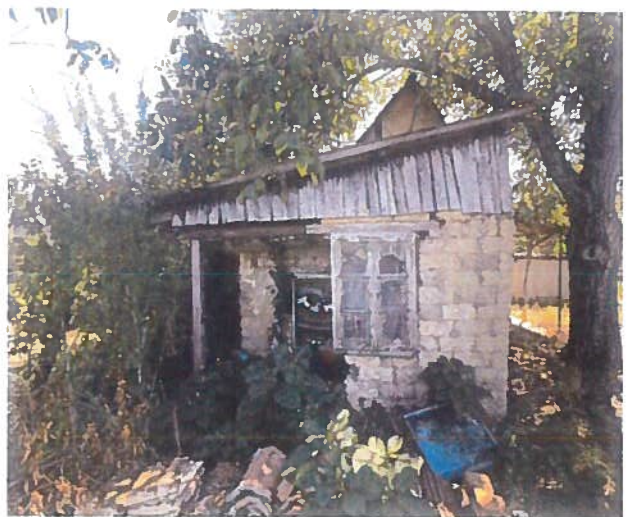
A helyszíni felmérés szerint alapozás nélküli, vályog falazatú épületrész, mely közvetlenül a lakó épületrész végfala mellé készült.

Jelen állapotában összedőlő félben van, saralt – lécezett fa földemje leszakadt, oldalfalainak egy része kidőlt.

A melléképület egy romhalmaz, az csak építési hulladékként jellemezhető, állékonyságában veszélyes épületrész.

Melléképület

Elbontandó.

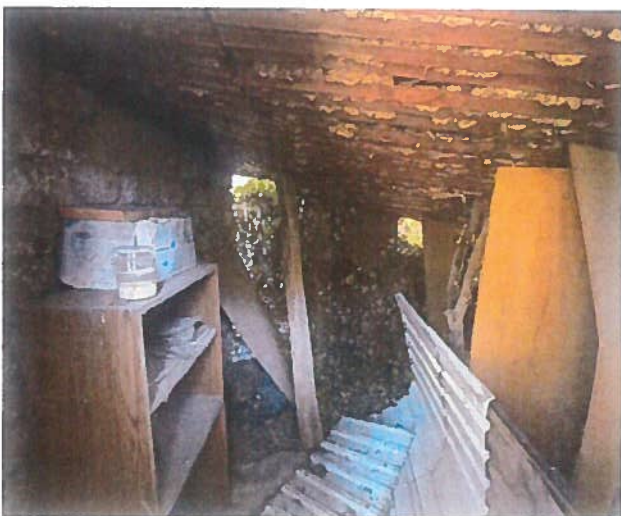
Melléképület leszakadt mennyezete

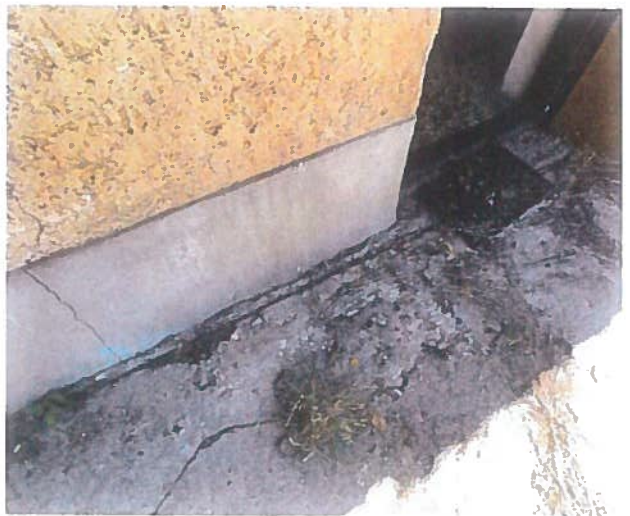
- **lábazat:** az épületben a főfalak alatt beton lábazati fal található megfelelő állapotban.

A talajnedvesség elleni szigetelés nincs, vagy már nem jól működik, az épületben a főfalakon felnedvesedés nyomai láthatóak.

Bejárat lábazat

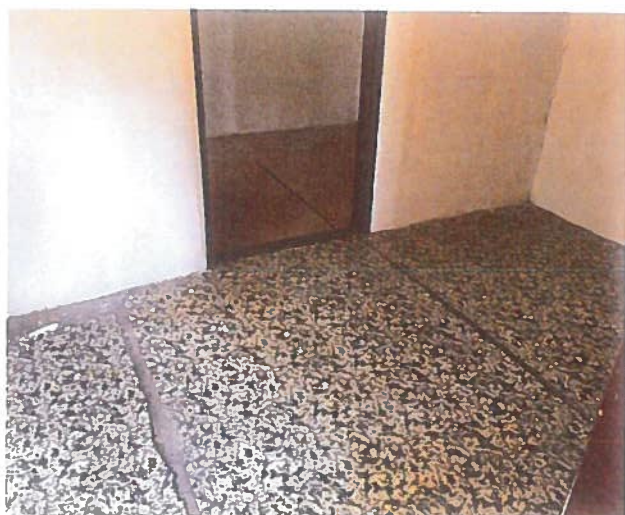
- **burkolatok:** az épületben jellemzően a talajra fektetett, hézagos, szétszúszott linóleum, illetve furnér lemez burkolat van, használhatatlan állapotban. Az oldalfalak, mennyezet festett felületűek, sok éve nem felújítottak.

Padlóburkolat

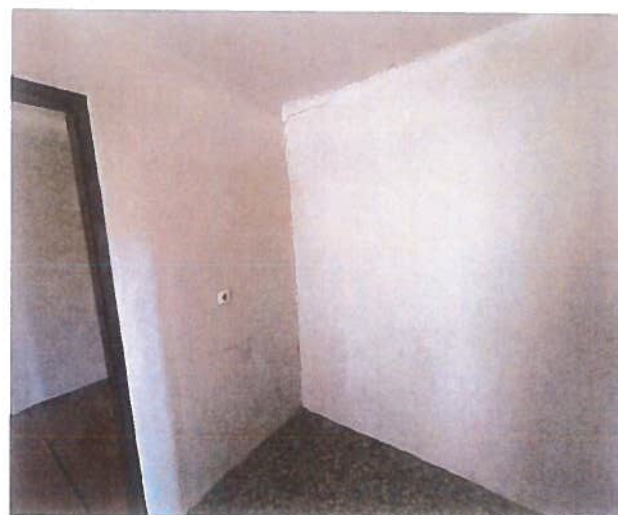
A főfalak belső felületén felnedvesedés nyomai láthatóak.

Belső falrepedések

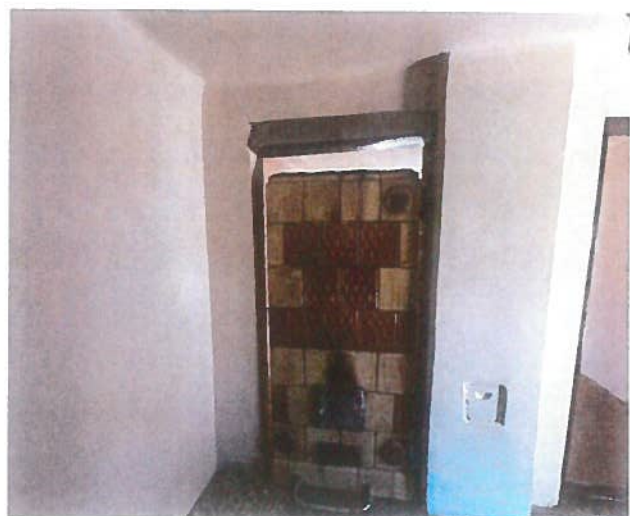
- **kémény:** az épületben az előszoba és az egyik szoba közötti falnyílásban van egy javított, foldozott cserépkályha, melynek vegyes tüzelésű füstelvezetését egy km. téglából falazott, egy kürtőjű kémény vezeti el. A kémény fedköve hiányzik, tetőn kívüli részén kifagyás nyomok vannak, szemmel láthatóan nem alkalmas funkciójának betöltésére.

Cserépkályha
